# DURABILITÀ DEL LEGNO: fattori di rischio, metodo di stima del degrado e caso studio.

Elena Pettene - Collaboratrice di ricerca, Università degli studi di Trento; Andrea Gaspari - Dottorando, Università degli Studi di Trento; Ivan Giongo - Ricercatore, Università degli studi di Trento; Maurizio Piazza - Professore senior, Università degli studi di Trento

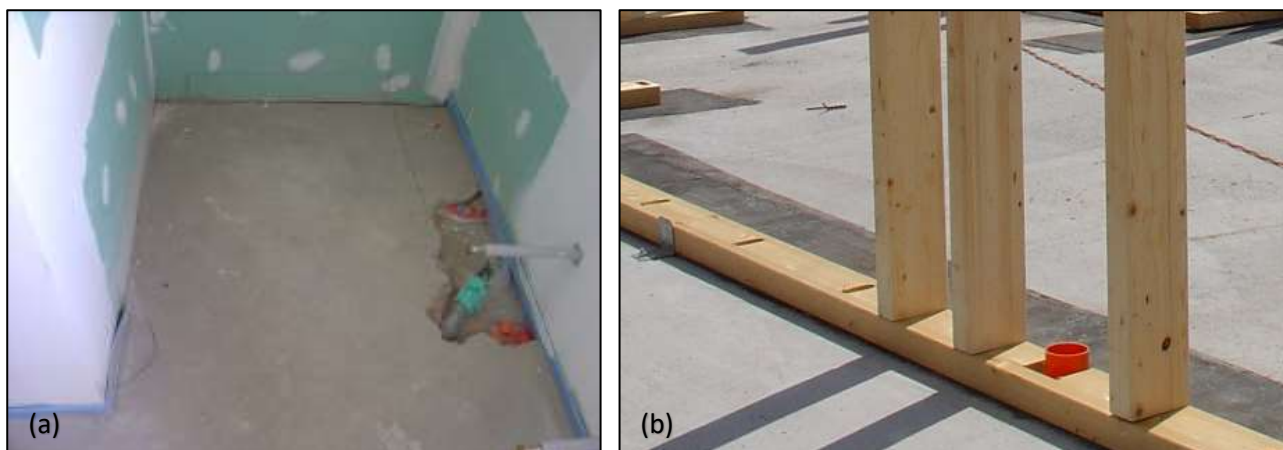
1. Errori nella fase di posa del piatto doccia di un bagno al piano primo, **Figura 5 (a)**, con l'impermeabilizzazione delle pareti e dei collegamenti con l'impianto idraulico assente o mal eseguita.
2. Un errore nella posa della guaina impermeabilizzante che non protegge l'attacco a terra da possibili infiltrazioni, **Figura 5 (b)**, ed un errore di progettazione che prevede il piano di posa dell'elemento portante in legno ad una quota inferiore rispetto ai piani portatori d'acqua (marciapiede esterno e pavimento interno).
3. Errore nella posa delle protezioni della camera di ventilazione della copertura e scelta di una guaina impermeabile non efficace.

**Figura 5** – (a) Foto della zona doccia prima della posa del piatto doccia. (b) Foto dell'attacco a terra.

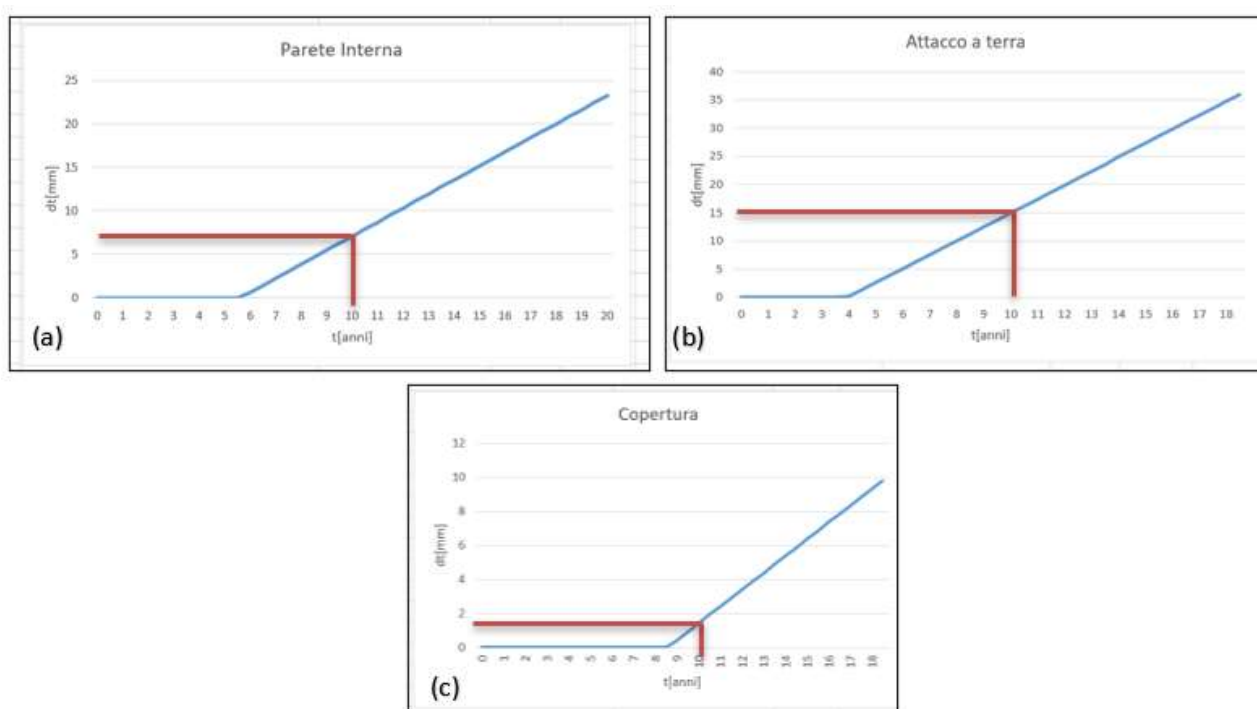
1. La parete interna del bagno viene valutata con una classe di rischio 4, *“la superficie è attraversata da impianti idrici e non è garantita la protezione da eventuali perdite o problemi. Il legno è a contatto con materiali porosi capaci di assorbire e trattenere umidità. La ventilazione è assente o inadeguata”*. Si stima una perdita di sezione dopo 10 anni dalla posa in opera di circa 7 mm **Figura 6 (a)**.

2. L'attacco a terra viene valutato con una classe di rischio 5, *“il legno può bagnarsi a causa di precipitazioni esterne (pioggia diretta, indiretta e accumuli) o da umidità di risalita. L'impermeabilizzazione a terra non è efficiente. Il dettaglio non permette l'asciugatura del legno. L'acqua non ha possibilità di drenaggio”*. Si stima una perdita di sezione di circa 15mm dopo 10 anni **Figura 6 (b)**.

3. La copertura viene valutata con una classe di rischio 3, *“il legno è protetto dalle precipitazioni dirette ma può bagnarsi in caso di precipitazioni intense. La ventilazione è scarsa e non garantisce l'asciugatura in tempi rapidi”*. Si stima una perdita di sezione dopo 10 anni di circa 2mm **Figura 6 (c)**.

**Figura 6** - Stima della perdita di sezione nel tempo per: (a) parete interna, (b) attacco a terra e (c) copertura.

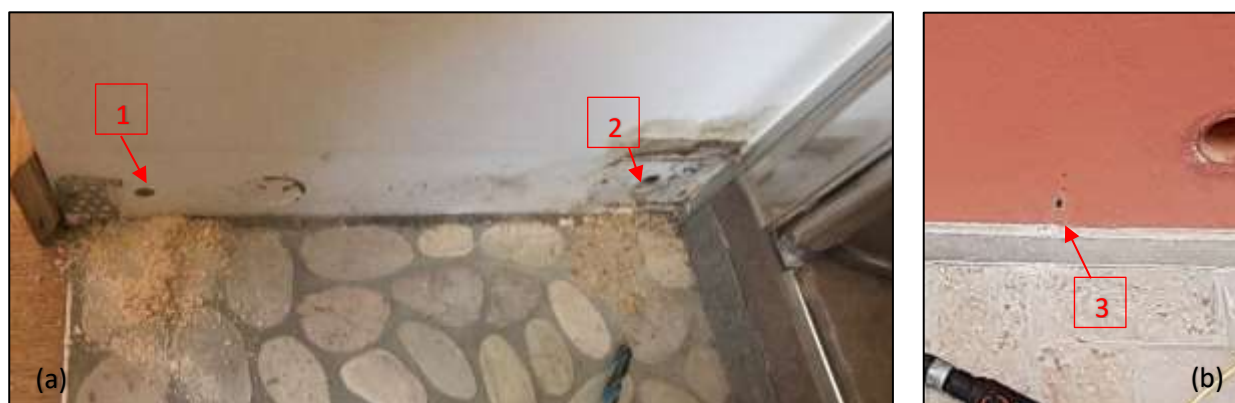
Durante il sopralluogo sono stati eseguiti alcuni fori nelle pareti interne del bagno (**Figura 7** (a), fori 1 e 2) ed in quella esterna in corrispondenza dell'attacco a terra (**Figura 7** (b), foro 3) per ispezionare lo stato degli elementi lignei attraverso un endoscopio.

**Figura 7** – (a) Fori nella parete interna del bagno e (b) fori nella parete esterna.

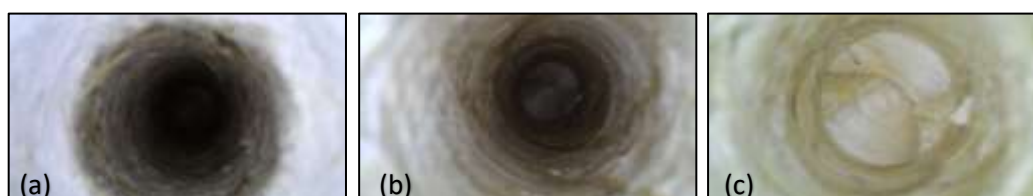
1. Dalle immagini riprese nel “foro 1”, **Figura 8**, nella parete del bagno, sono ben riconoscibili tutti i materiali che compongono la parete. L’elemento ligneo risulta in ottime condizioni **Figura 8 (c)**. Dalle immagini riprese nel “foro 2”, **Figura 9**, si nota che i materiali sono visibilmente umidi e il pannello OSB sul fondo, presenta evidenti anomalie, **Figura 9 (c)**. Dal “foro 2” sono state ottenute altre immagini dall’intercapedine della parete, grazie alle quali si individua chiaramente il pannello OSB danneggiato, **Figura 10 (a)**, e una forte concentrazione di umidità, **Figura 10 (b)**.

**Figura 8** – “Foro 1” perpendicolare alla parete. (a) Ingresso foro, cartongesso. (b) Centro foro, isolante. (c) Fondo foro, elemento ligneo della parete portante.

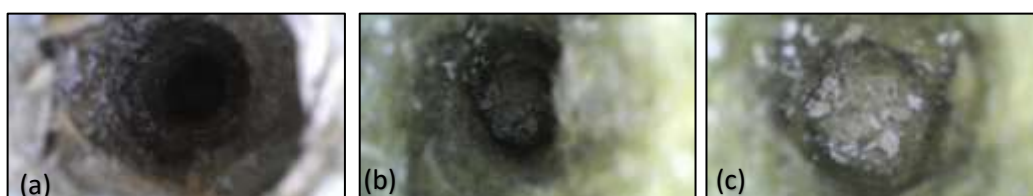
**Figura 9** – “Foro 2” perpendicolare alla parete. (a) Ingresso foro, cartongesso. (b) Centro foro, isolante. (c) Fondo foro, pannello OSB della parete portante.

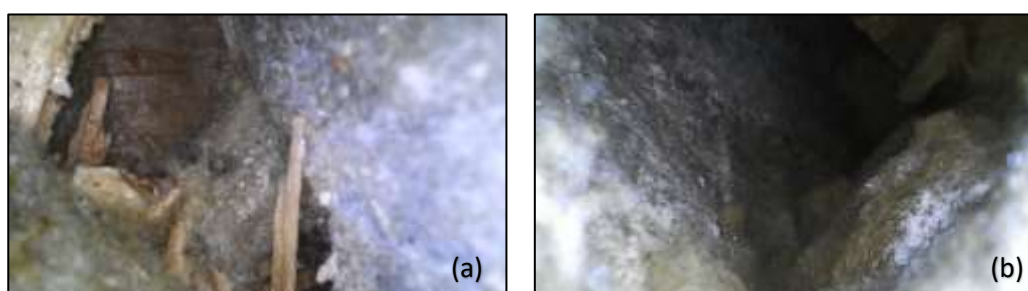
**Figura 10** – “Foro 2” nell’intercapedine della parete. (a) Pannello OSB danneggiato. (b) Materiale isolante umido.

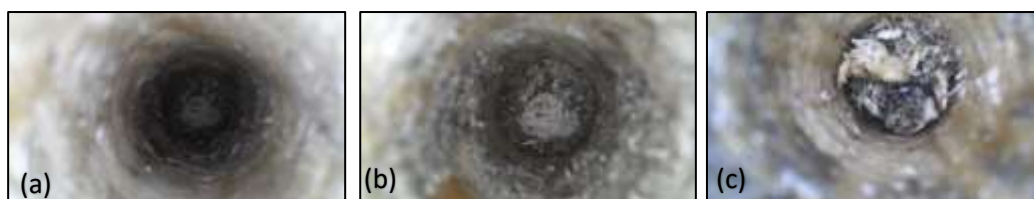
2. Dalle immagini del “foro 3”, **Figura 11**, dell’attacco a terra, sono ben identificabili gli elementi che compongono la parete. L’elemento ligneo alla base dell’attacco a terra si presenta in buone condizioni, l’unica anomalia riscontrata è un’alterazione del colore nel primo strato del foro nel corrente inferiore che potrebbe indicare un principio di attacco fungino, **Figura 11 (c)**.

**Figura 11** – “Foro 3” dell’attacco a terra. (a) Ingresso foro, rivestimento ed assito esterni. (b) Centro foro, isolante. (c) Fondo foro, corrente in legno.

Ad un primo confronto tra la situazione dopo dieci anni stimata con il metodo e quella riscontrata durante il sopralluogo si conclude che per la parete del bagno e la copertura il metodo ha evidenziato correttamente le criticità riscontrate in fase di sopralluogo. Nel caso dell’attacco a terra non è stato riscontrato quanto previsto dal metodo. Tale risultato è da imputare al fatto che il dettaglio analizzato non si è fortunatamente trovato nello scenario peggiore in quanto gli errori riscontrati non hanno prodotto effetti negativi. In questo caso la pendenza del marciapiede esterno allontana correttamente l’acqua dalla parete. In altri dettagli simili analizzati, una pendenza contraria ha invece prodotto uno stato di marcescenza comparabile a quanto predetto dal metodo.

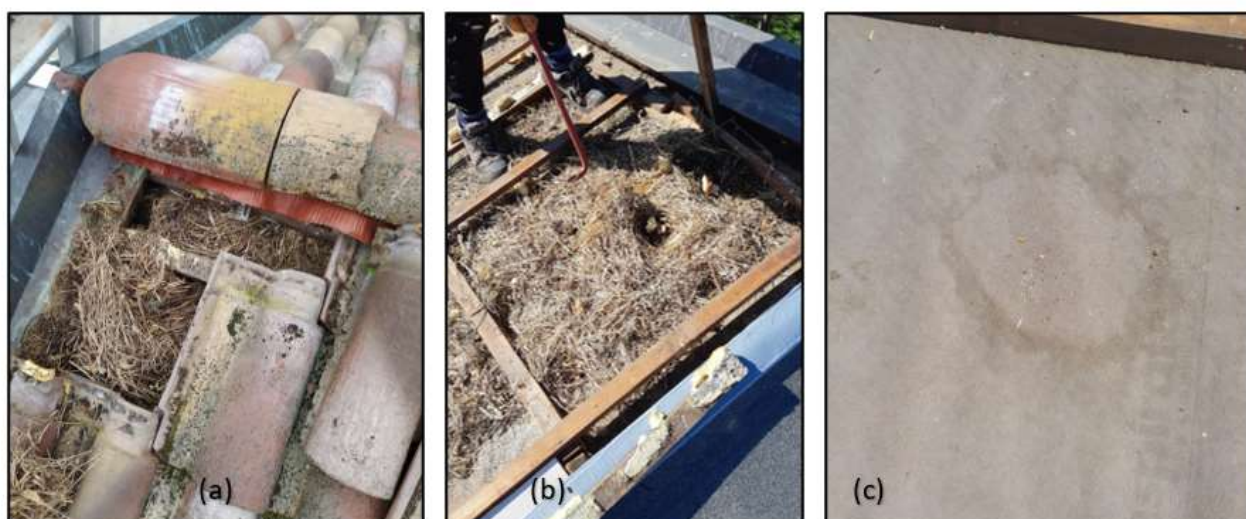
3. Dalle immagini della copertura, si individuano grandi quantità di materiale organico depositato nel tempo agli ingressi della camera di ventilazione, **Figura 12** (a), materiale che ha finito per ostruire gran parte della camera, **Figura 12** (b). Si individuano punti in cui la guaina impermeabile non è efficace, **Figura 12** (c), e permette il passaggio di acqua. Tutte queste condizioni hanno portato a problemi di infiltrazione visibili all’intradosso del solaio di copertura.

**Figura 12** – Copertura ventilata. (a) Ingresso della camera di ventilazione ostruito. (b) Camera di ventilazione in gran parte ostruita. (c) Guaina impermeabilizzante non efficiente.
